一、事故概述和事故性质认定

大冶有色金属有限责任公司铜绿山铜铁矿

“1·17”一般事故调查组

2024年4月18日

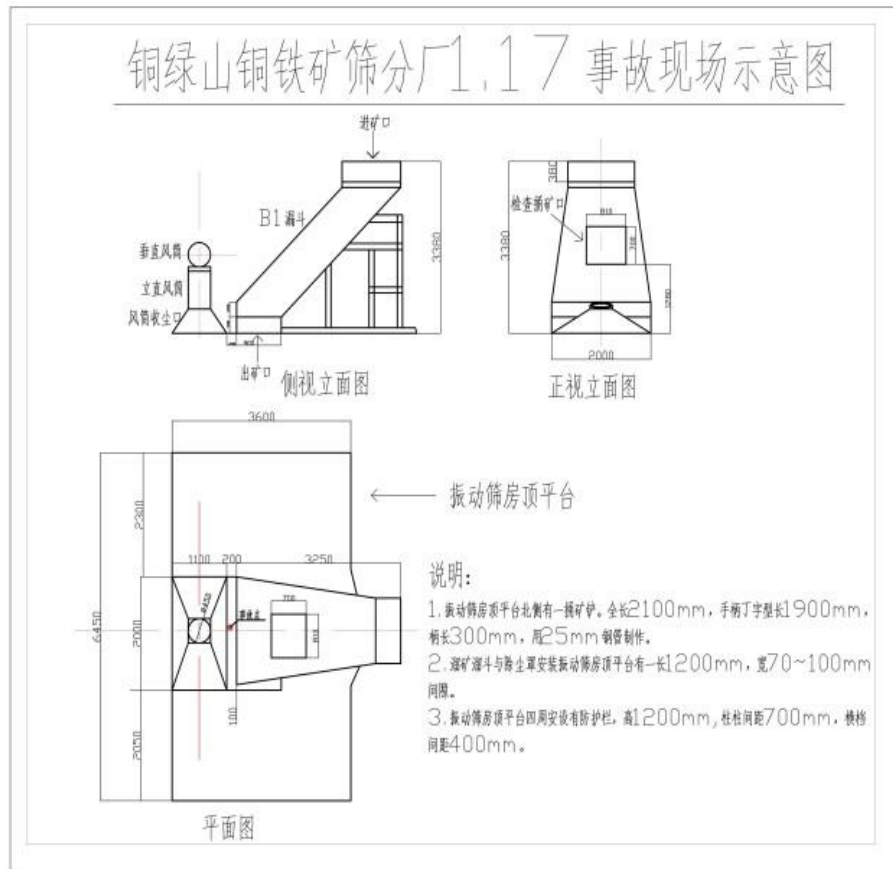
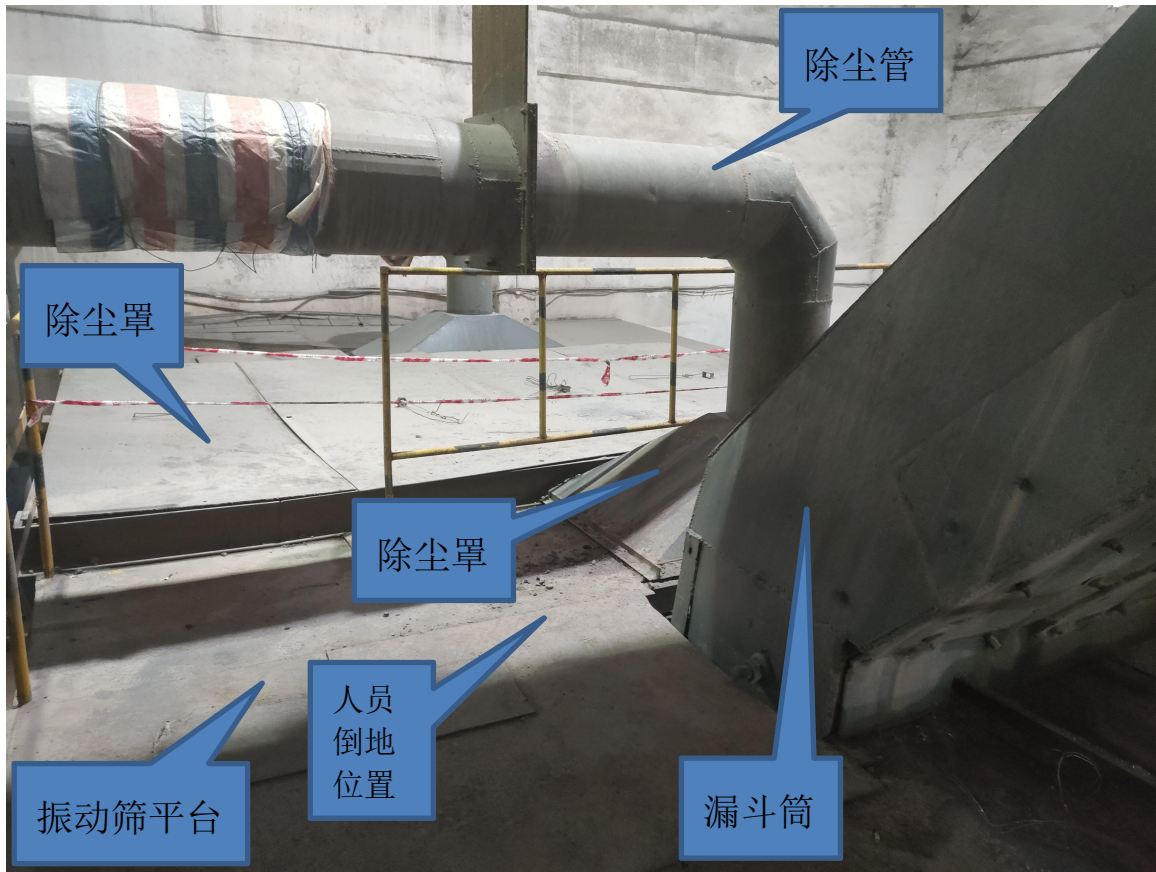
据现场问询，事故发生在二楼振动筛顶部，被发现时王海兵趴倒在振动筛顶部吸尘罩与漏斗筒之间，头朝北，旁边放着一根捅矿铲。现场勘查时，三楼B1皮带机头漏斗口处的堵料已基本疏通，漏斗口内壁还存留少量粘结的矿料；二楼漏斗筒人孔门处于开启状态，筒内存放着疏通下来的堵料块，漏斗筒外及其平台干净无撒料，捅矿铲正常未变形。

(发生事故的二层平台情况)
